## LÍNEA BASE - MOLINO DE TORNILLO

Importancia de realizar un mantenimiento predictivo a una máquina nueva o con cambios en su operación

**Realizado por:**  
Henry Moreu Vasco.  
**Ing. Analista de vibraciones de A-MAQ SA**

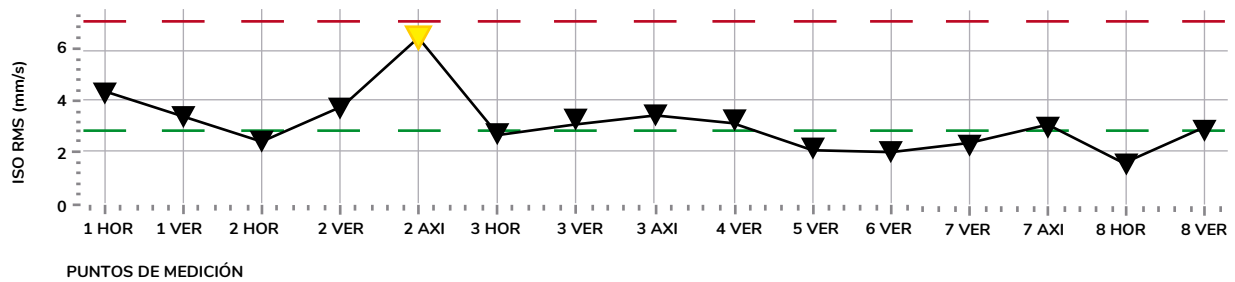
### Niveles globales de velocidad

Con la intervención realizada en el sistema de transmisión por poleas, los niveles de vibración mejoraron respecto a la medición anterior y el patrón espectral asociado a desalineación de poleas disminuyó ostensiblemente.

Por otra parte, el personal de mantenimiento manifestó que **el nivel de aceite en el reductor era adecuado y el patrón de sobrecarga de engranajes se mantenía estable**, así que consideramos el patrón vibracional como normal. Por último, **la condición de desgaste en los rodamientos del motor se incrementó en un 15%**. Por tanto, recomendamos nuevamente lubricar. Sin embargo, el personal de mantenimiento manifestó que las graseras de los rodamientos estaban defectuosas, así que no fue posible ejecutar esta labor. Lo único que se pudo recomendar fue un nuevo seguimiento a corto plazo.

Casi 25 días después de realizar la primera medición, hacemos un **nuevo análisis de vibraciones del molino, de acuerdo con las recomendaciones realizadas en el primer estudio**. Para esta fecha el personal de planta había seguido las recomendaciones para el sistema de transmisión por poleas, la lubricación de los rodamientos del motor y la verificación del nivel de aceite de la caja reductora.

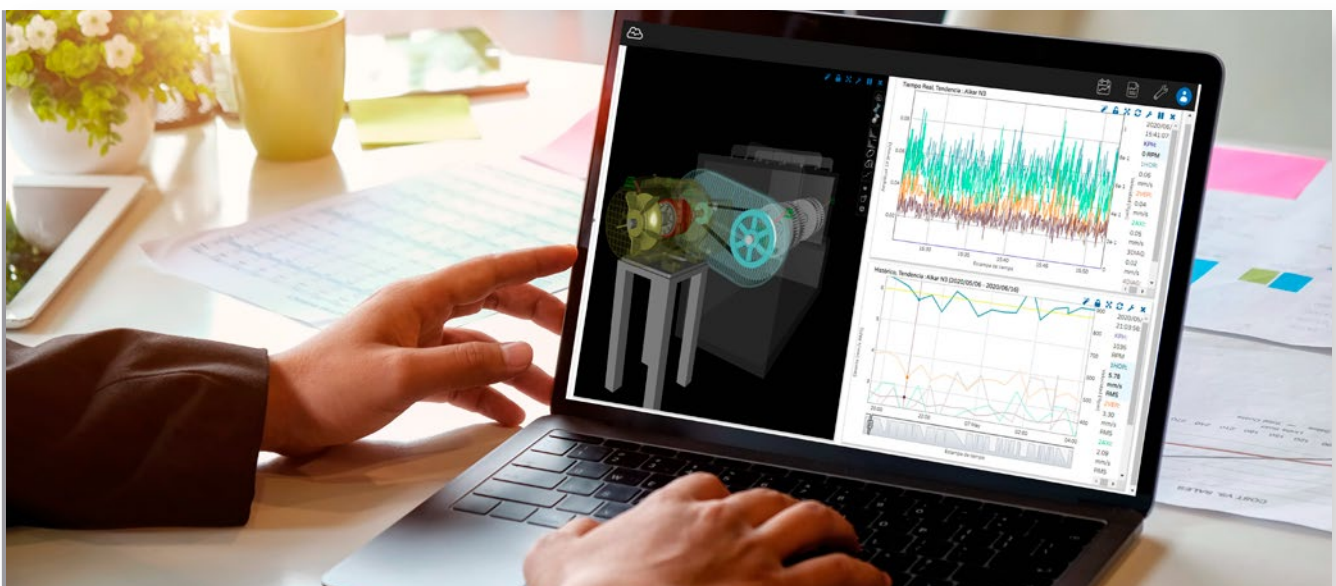
**Análisis del monitoreo**

La siguiente medición se hizo en **mayo 17**, diez días después de la última medición. Una tercera medición permite comenzar a establecer la línea base de la máquina, y también definir una tendencia. Con estos datos, pudimos establecer un **aumento del 60% en el nivel global de aceleración del motor y los patrones espectrales** mostraron que la condición de **desgaste en los rodamientos del motor evolucionó exponencialmente en sólo 10 días**. Debido a la criticidad de esta máquina para el proceso de producción y teniendo en cuenta que la condición de falla evolucionó en tan poco tiempo, la severidad la calificamos como pronta atención y de esta manera **recomendamos el cambio inmediato de los rodamientos y la reparación de las graseras defectuosas**.

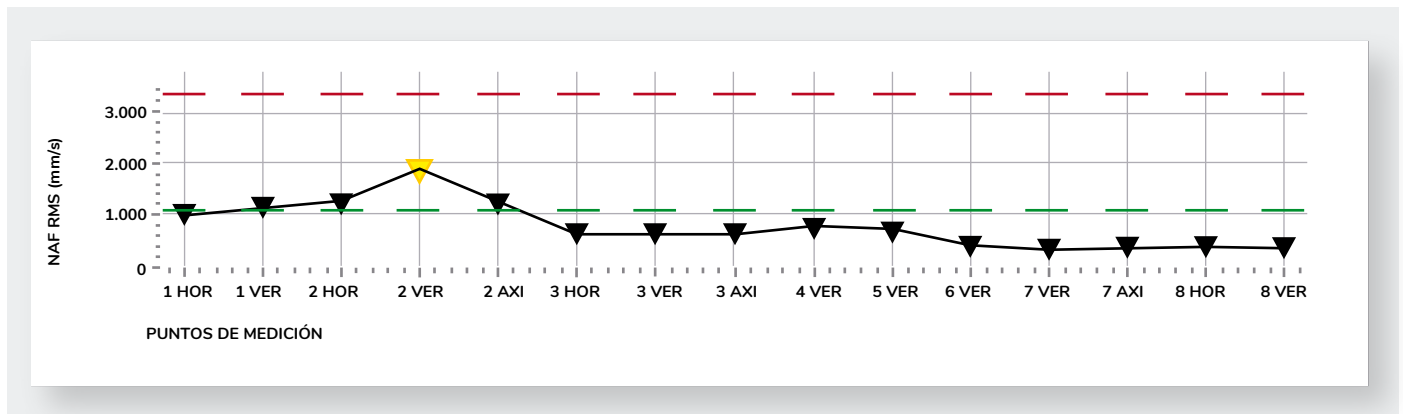
**Niveles globales de aceleración**

Una **cuarta medición** fue realizada 8 días después de la intervención de la máquina en la que se realizó el **cambio de rodamientos del motor**. El patrón de falla de alta frecuencia desapareció como era de esperarse.

Luego de cuatro mediciones de vibraciones y varias intervenciones realizadas a la máquina, los niveles de vibración se redujeron y ahora se **encuentran dentro de norma**.
