## LÍNEA BASE - MOLINO DE TORNILLO

Importancia de realizar un mantenimiento predictivo a una máquina nueva o con cambios en su operación

**Realizado por:**  
Henry Moreu Vasco.  
**Ing. Analista de vibraciones de A-MAQ SA**

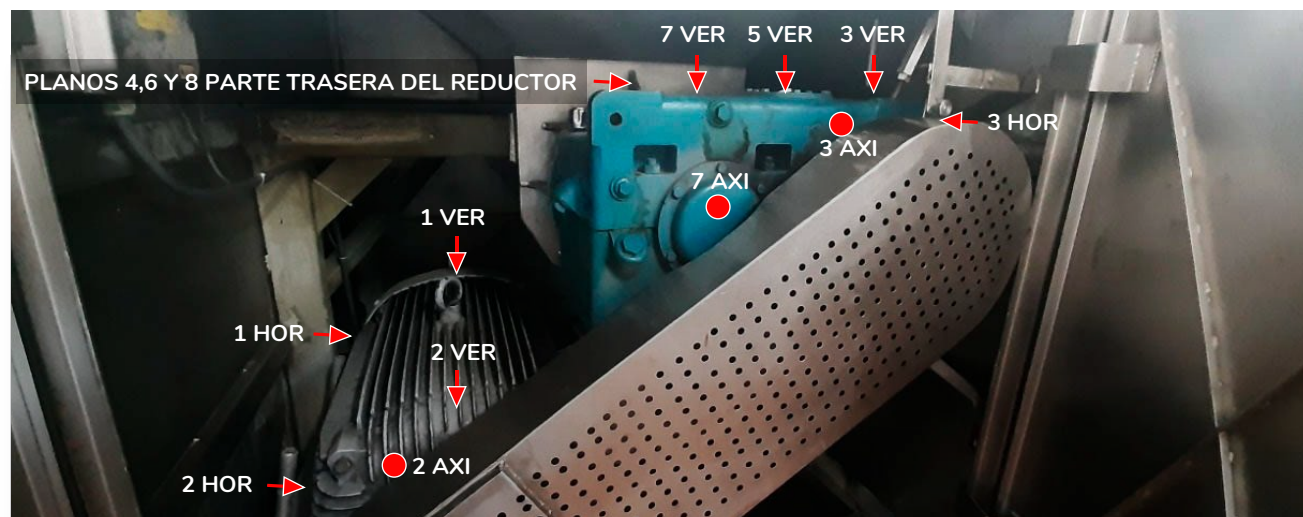
**Esquema de los puntos de medición de vibración**

La primera medición de vibraciones fue realizada en **Abril 11** y aunque se esperaba que las condiciones de operación fueran aceptables después de haber sido intervenido, se pudieron **identificar tres patologías** que obligaban al molino recién reparado a estar en un estricto seguimiento.
